H3C P3500 系列 GPON OLT 交换机

故障处理手册

新华三技术有限公司
<http://www.h3c.com>

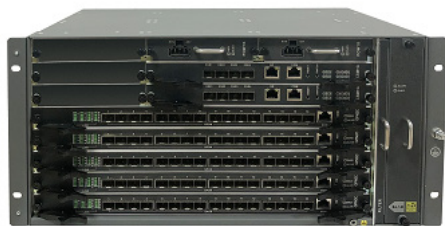
图1-5 系统接口

P3500 采用机框式设计，用户侧支持 105 个业务槽位，可配置不同业务板卡，支持 GPON/XGPON/XGSPON 或 Combo 三模应用。具体部署图如图 1-5 所示：

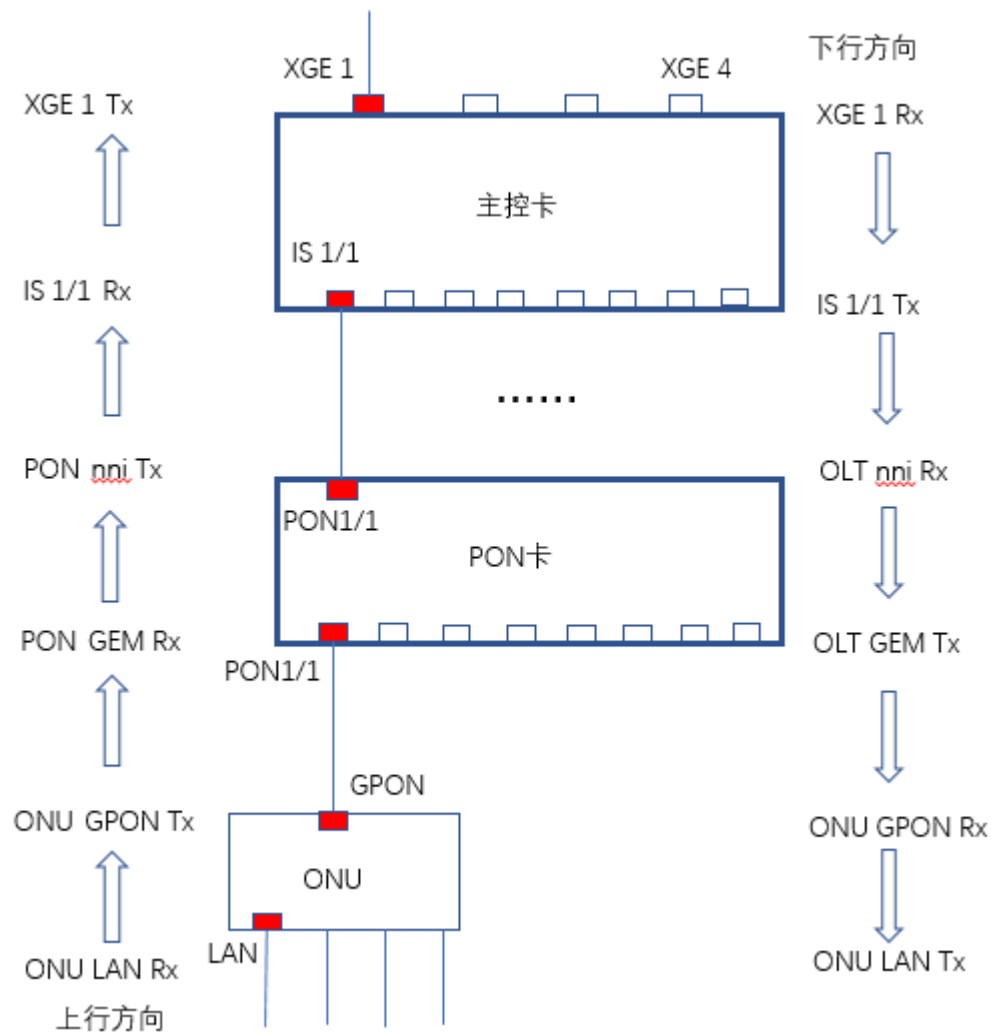
图6-1 数据转发架构及丢包检查点

- (1) 在进行丢包查询之前，首先需要了解清楚用户的组网情况，业务配置参数，包括上联端口号，PON 端口号，ONU ID，业务类型等。

(2) 丢包查询命令。其中，ONU统计值需要在ONU上查看。
